PRESENTAZIONE COREASSY

COSA OFFRE – INIEZIONE24

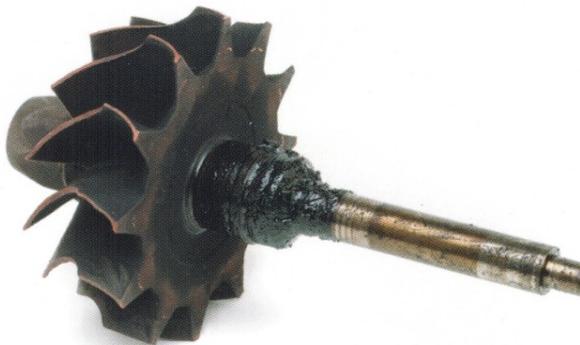
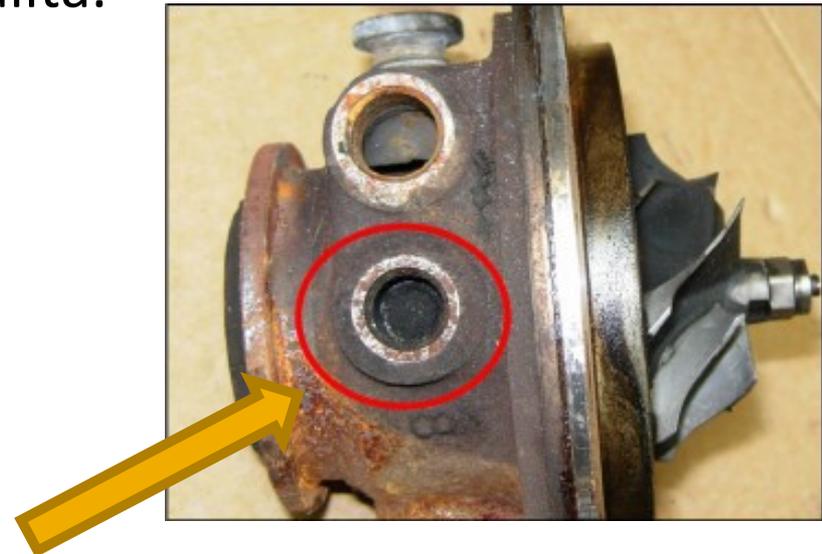
Lesioni dovute a logorio del turbocompressore e al trasferimento di materiale creato dalla frizione metallo-metallo, alte temperature causate da restringimenti nell'entrata dell'adduzione di olio, posizionamento scorretto della guarnizione e uso di guarnizioni liquide o lubrificanti di scarsa qualità.

È evidente di come il **passaggio dell'olio** di lubrificazione e raffreddamento sia completamente **ostruito** dalla presenza di morchia oleosa e residui carboniosi.

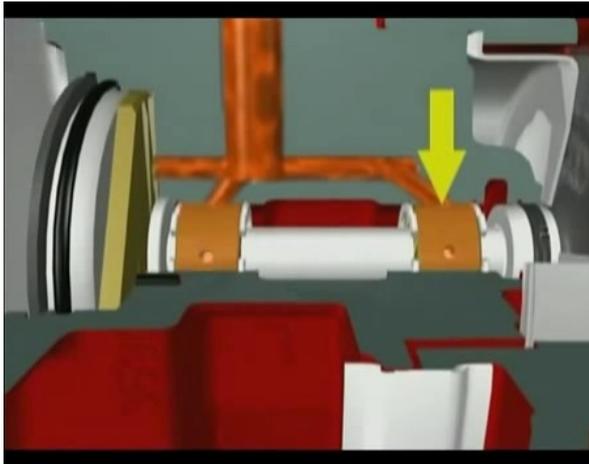
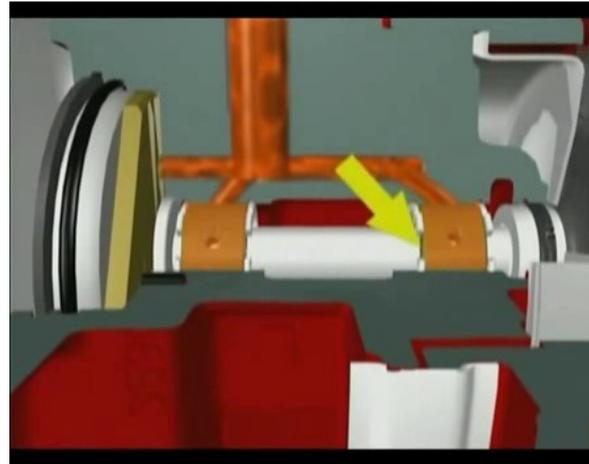
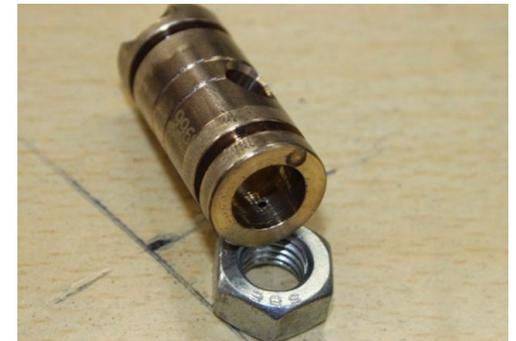
Olio contaminato

Danno del sistema di cuscinetti del turbocompressore causato di solito da un'alta concentrazione di carbonio sospeso nell'olio, causato da cambi d'olio e filtro poco frequenti o scarsa manutenzione. Il danno ai cuscinetti può essere dovuto anche a particelle metalliche causate dall'usura del motore o ad acciaio in frammenti sospeso nell'olio a seguito di un intervento importante sul motore.

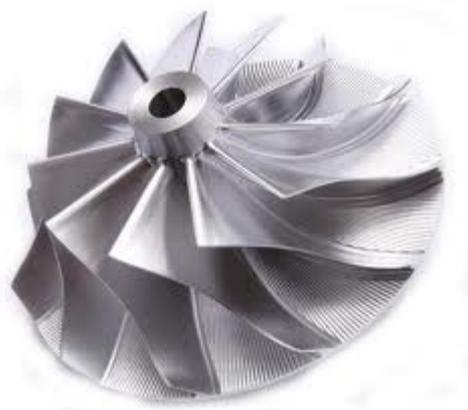
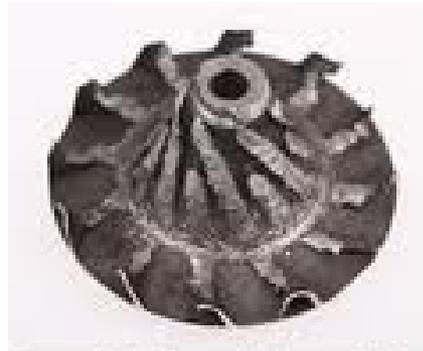
Aspirazione corpi estranei o residui carboniosi / oleosi

Danno della girante di compressione o delle pale variabili, causato da piccoli oggetti che entrano ad alta velocità nella turbina o nell'alloggiamento del compressore, causando una limitazione dei movimenti della pala e a uno squilibrio della girante.
